Prüfbericht
944-7109601/PK

Prüfung einer Sonderfußraste
nach Merkblatt für die Prüfung von
Sonderfußrastenanlagen

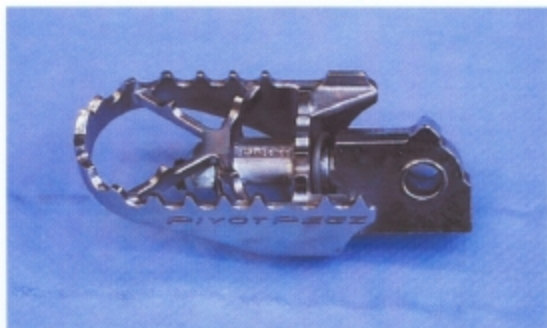
Prüfmuster: Sonderfußraste Prüfobjektnummer: 054.3-05.195
 Beschreibung: Bei dem Prüfmuster handelt es sich um eine klappbare Motorradfussraste. Die Trittlfläche der Fussraste ist nach vorne und hinten bedingt drehbar. Sie wird durch eine Feder in ihrer waagerechten Position gehalten. An den Seiten ist die Fußraste mit der Prägung "Pivotpegz" gekennzeichnet.

Ergebnis: i.O.
 Bemerkung: Prüfmuster hat die Prüfungen ohne Beanstandung durchlaufen.
 Fehlerbeschreibung: Keine Risse oder Verformungen bei Sichtprüfung aufgetreten.

Bild: Prüfmuster Fußraste

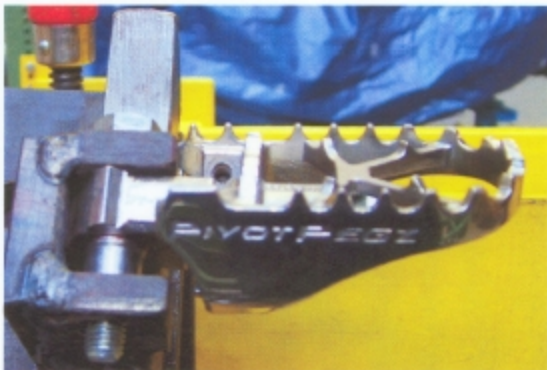
Bemerkung zum Aufbau: Die senkrechte Kräfteinleitung erfolgt 20 mm vom äußeren Ende der Fußraste.

Gegenstand der Prüfung ist ausschließlich die in Bild 1 gezeigte Sonderfussraste. Als Widerlager dient im Test eine Schweißkonstruktion. Die entsprechende Befestigung am Motorradrahmen ist nicht Gegenstand dieser Untersuchung.

Bild: Prüfaufbau mit Schweißkonstruktion
